平成26年10月15日
 ヤマハ発動機株式会社

ヤマハ「MT-07」 / 「MT-07A」 リコールについて

リコール届出日：平成26年10月15日

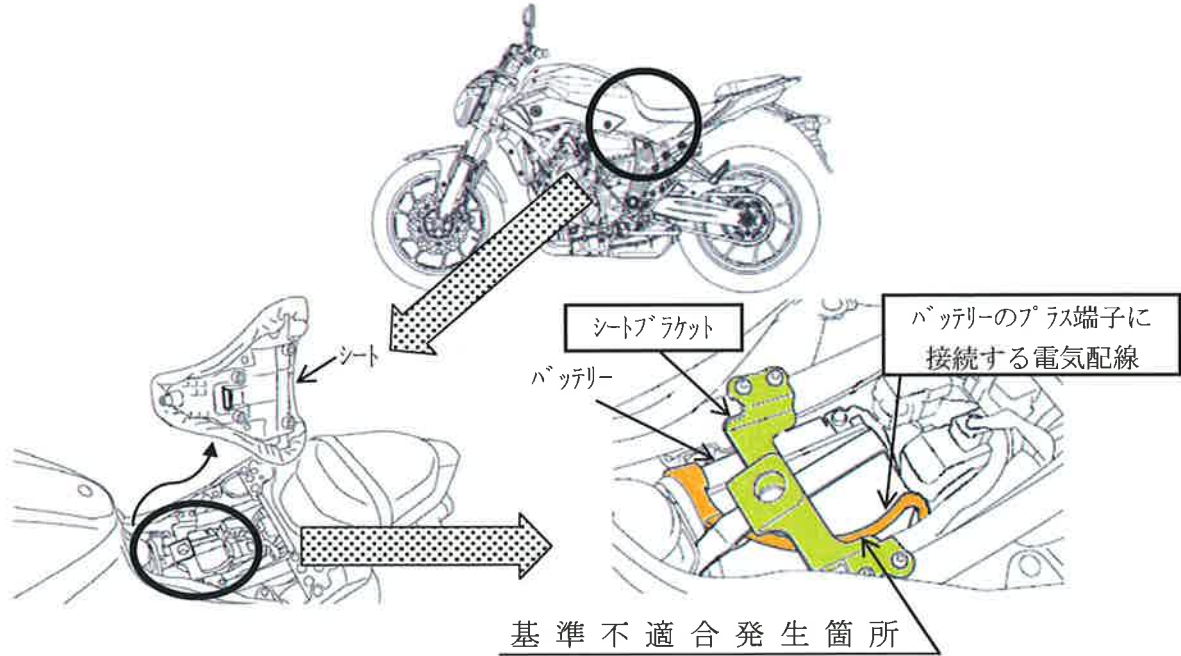
改善箇所説明図

バッテリーのプラス端子に接続する電気配線の長さ及びシートブラケットの形状が不適切なため、電気配線がシートブラケットの上に乗り上げ、シートとシートブラケットの間に挟まることがある。そのため、そのままの状態で使用を続けると、当該電気配線の被覆が損傷し短絡して、最悪の場合、火災に至るおそれがある。

全車両、バッテリーのプラス端子に接続する電気配線及びシートブラケットを対策品に交換するとともに、電気配線にクランプを追加する。また、取扱説明書を修正したものに交換する。

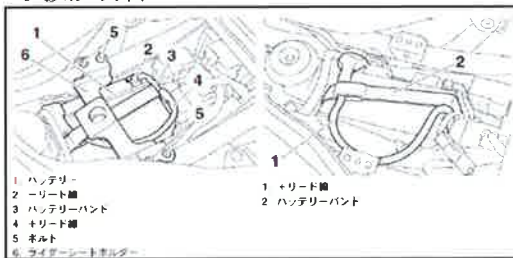
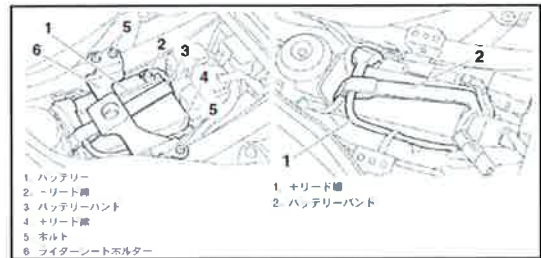
取扱説明書

※また、記載ミスがありました、タンク容量、重量、最小回転半径についても修正しました。
